Réduction des vibrations dans un tunnel ferroviaire à gabarit réduit sous un immeuble de bureaux : le souterrain Valhubert

Marc Asselineau, Stéphane Mercier

Peutz & Associés

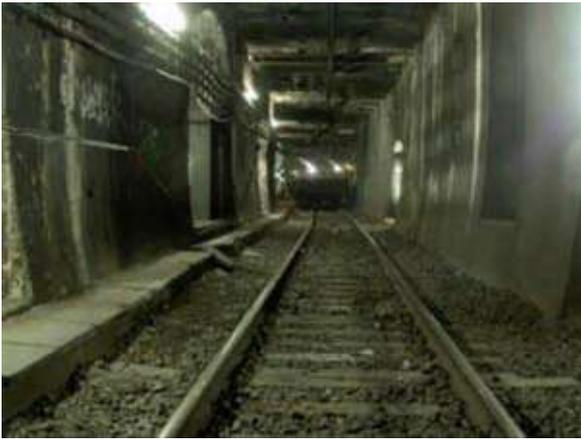
L'examen visuel a permis de confirmer plusieurs points délicats : tout d'abord, le gabarit réduit avait conduit le Service de la Voie à opter pour une épaisseur de ballast plus faible que celle habituellement utilisée, partiellement compensée par l'utilisation de traverses de type support d'appareil de voie. Lors d'un précédent renouvellement voie-ballast (RVB), un tapis résilient (de type Sylomer) avait été mis en œuvre, mais ultérieurement une tentative malencontreuse d'utilisation d'une bourreuse mécanique l'avait déchiqueté. Du reste, diverses fixations mécaniques destinées à limiter le ripage de la voie dans la courbe ont été découvertes (figure 1).

Fig. 1 : Le souterrain Valhubert avant réhabilitation. Noter le gabarit réduit, ainsi que les liaisons mécaniques avec les parois du tunnel

Enfin, plusieurs traverses étaient de dimensions plus importantes et rigidement connectées aux parois du tunnel. Cette disposition avait été retenue par le Service de la Voie compte tenu de la faible épaisseur de ballast afin de prolonger la durée de vie de la voie, particulièrement sollicitée (24 trains par heure en période de pointe).

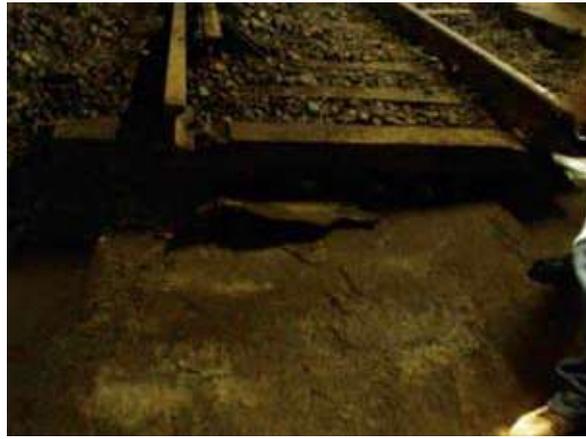
Fig. 2 : Traverses de type appareil de voie, amincies à leur extrémité Ouest

Par ailleurs, les traverses, en bois, utilisées dans le souterrain étaient plus larges et plus épaisses que celles classiquement utilisées. Là encore, cette disposition résultait du gabarit réduit, imposant une faible épaisseur de ballast qui nécessitait une surface d'appui plus importante. Certaines de ces traverses étaient amincies sur leur extrémité côté Ouest (figure 2) ; cette disposition avait été rendue nécessaire par la géométrie irrégulière du radier, sous lequel existaient des traversées de réseaux dont la localisation était incertaine.

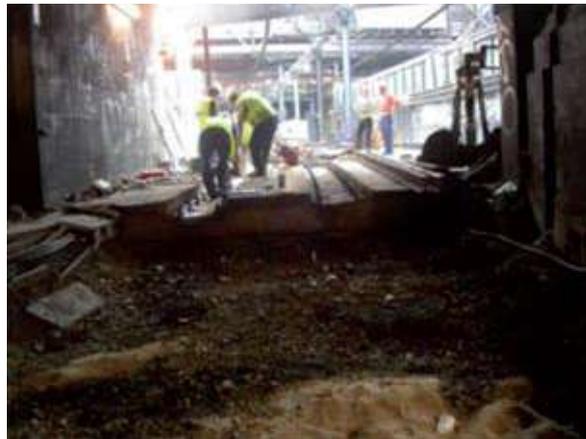
Enfin, un ouvrage en béton solidaire des structures du bâtiment (et sans la moindre protection vibratoire) a été mis en évidence à l'entrée du souterrain côté Austerlitz (figure 3). Le diagnostic a mis en évidence de fortes transmissions vibratoires par l'intermédiaire de cet élément.

Fig. 3 : Entrée du tunnel sous le bâtiment administratif. Noter la structure en béton solidaire des parois du tunnel

Au niveau de l'ouvrage en béton côté Austerlitz, les attaches de rail existantes ont été déposées et remplacées par des attaches résilientes Pandrol. Lors du suivi de chantier, on a également vérifié que le tapis résilient était bien posé le long de cet ouvrage afin de ne pas propager de vibration par cet élément.

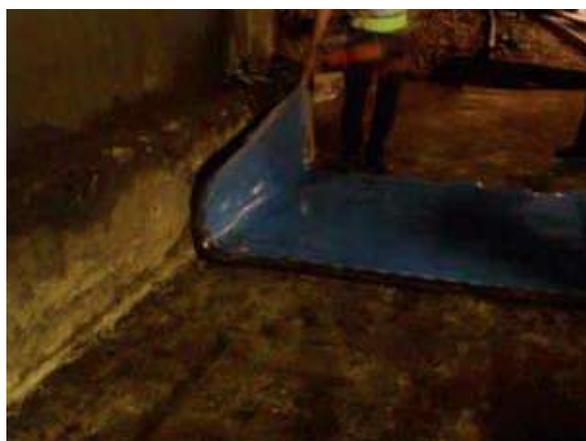
Fig. 4 : Tapis résilient type Sylomer collé au sol et aux parois inférieures du tunnel

A l'occasion des travaux Castor [3], nécessitant une interruption totale des circulations entre Austerlitz et Invalides, les travaux ont été réalisés. Chaque voie a fait l'objet de deux semaines de travaux, au cours desquelles la voie ancienne a été déposée et le ballast retiré, puis le radier a fait l'objet d'un grattage destiné à éliminer toute protubérance. Un tapis résilient de type Sylomer 25B de la société Angst + Pfister a été mis en œuvre par collage sur le sol et la partie inférieure des parois du tunnel (figure 4).

Au cours du suivi de chantier, de multiples précautions ont visé à prévenir l'intrusion de ballast entre les bandes de tapis résilient. A ces fins, les bandes étaient soudées entre elles, puis une mince couche de ballast était déversée afin de les stabiliser. Les parties verticales étaient alors collées, et un élément métallique en L inversé venait protéger le sommet des bandes contre la paroi. La pose de voie a pu alors commencer. Comme il n'était plus question d'une liaison rigide entre la voie et la structure du tunnel, un autre procédé a été utilisé pour tenter de stabiliser la voie : un soc en acier a été ajouté à l'extrémité de certaines traverses. Avant de rajouter du ballast, la distance entre soc et tapis résilient a été systématiquement vérifiée afin d'éviter des déchirures.
