Évaluation et modélisation de la propagation vibratoire dans plusieurs immeubles d'habitation

Vibrations dans les bâtiments

Guillaume Coquel

Régie Autonome des Transports Parisiens

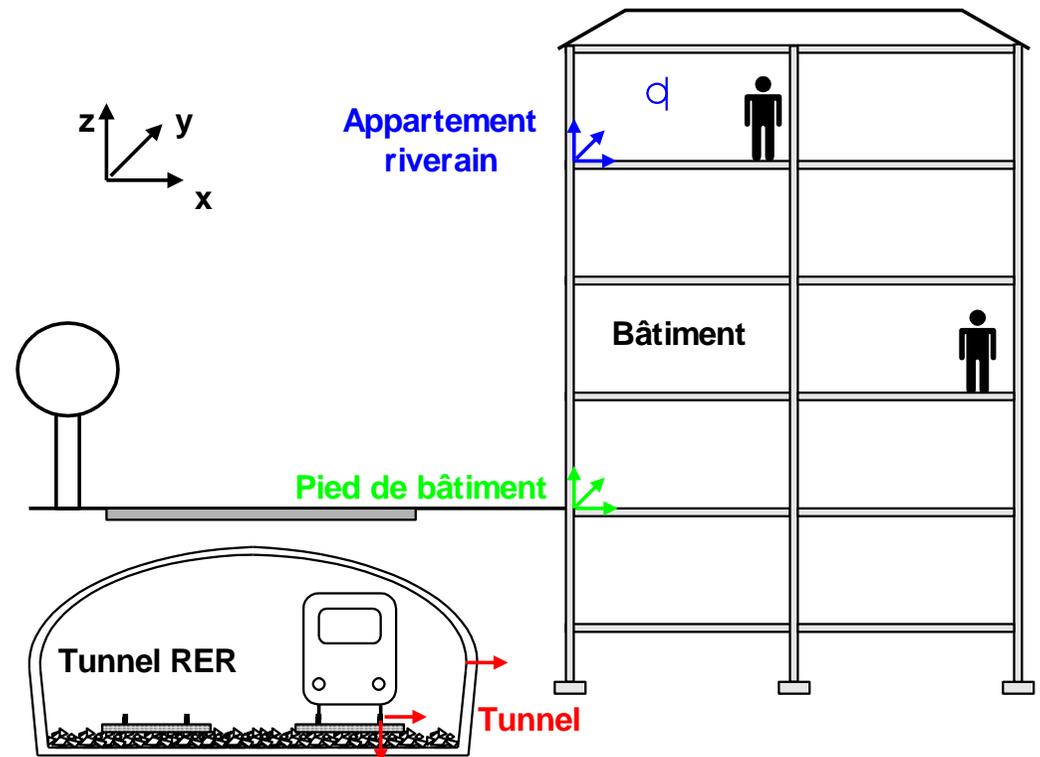
Remplacement d'un appareil de voie

- En tunnel : mesures en continu pendant une semaine : déclenchement au passage (trigger montée et trigger descente),
- Prélèvements chez les riverains corrélés avec les mesures en tunnel,
- Moyennes sur 20 passages de rames pour chaque point de mesure (conditionnés par le temps de présence chez les riverains),
- Utilisation d'une approche hybride pour évaluation de la propagation dans le bâtiment.

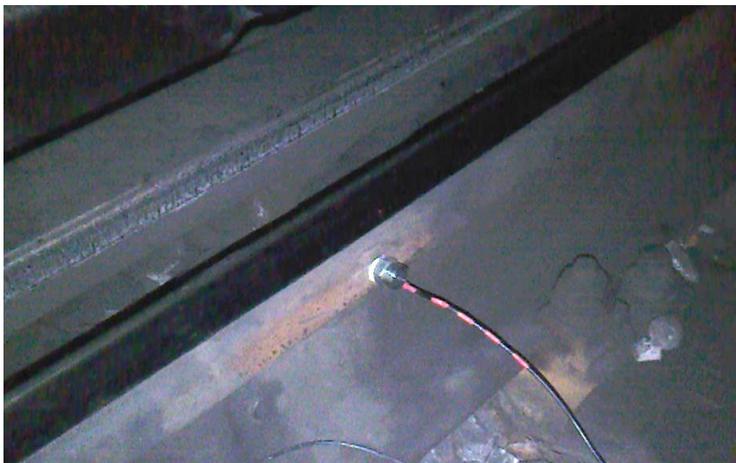
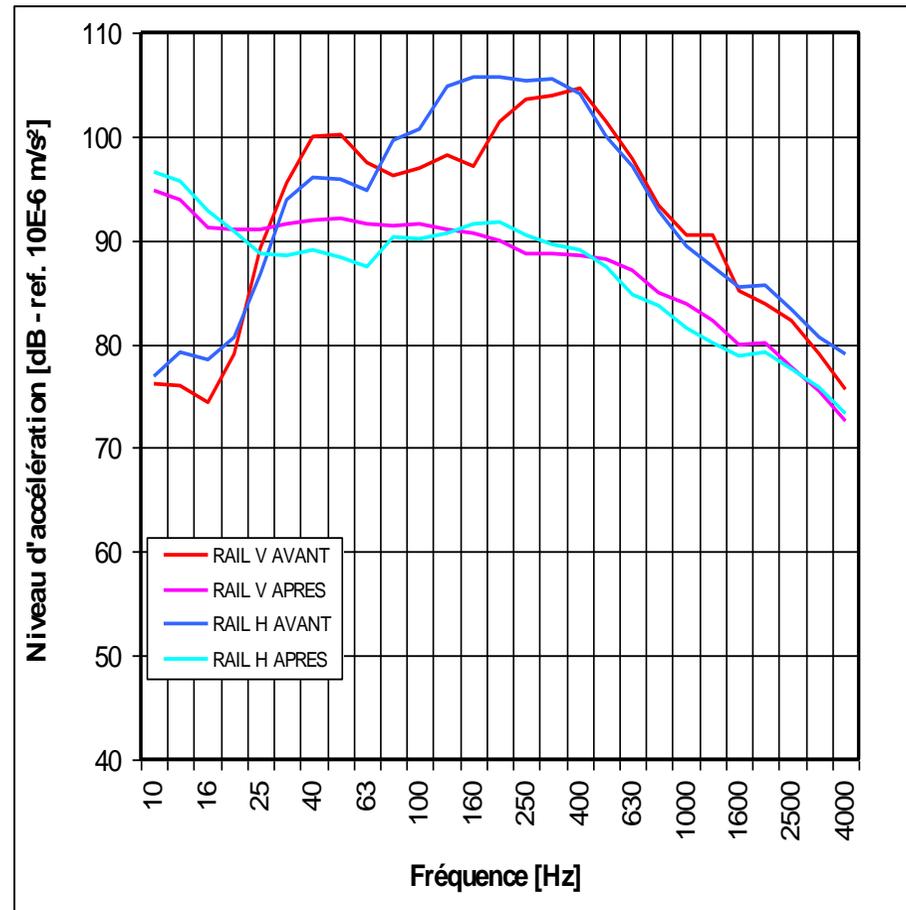
Atténuation vibratoire sur le rail

■ Chocs visibles sur la paroi du tunnel

■ Différences globales :

- Rail vertical : 10,3 dB
- Rail Horizontal : 13 dB
- Paroi : 7 dB

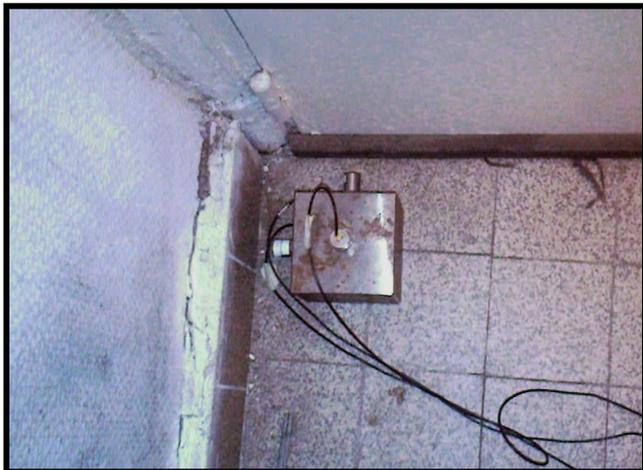
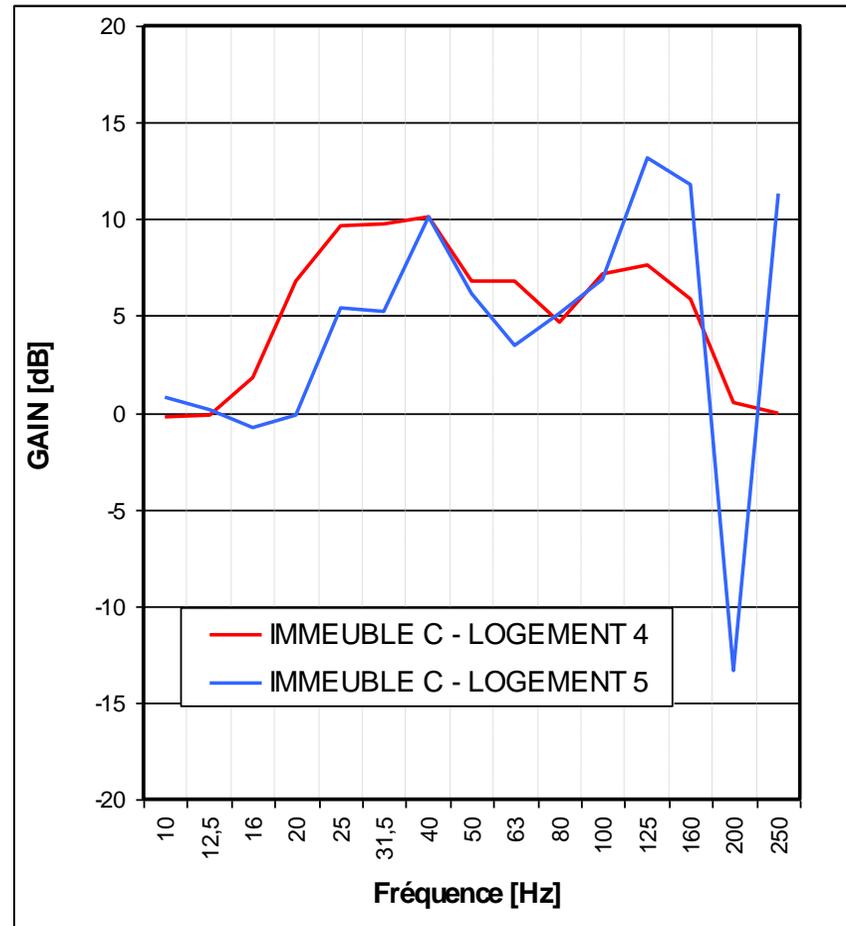
Atténuation acoustique dans les logements

- Atténuation acoustique attendue
- Atténuations plus grandes que l'écart-type sur les 20 passages relevés.

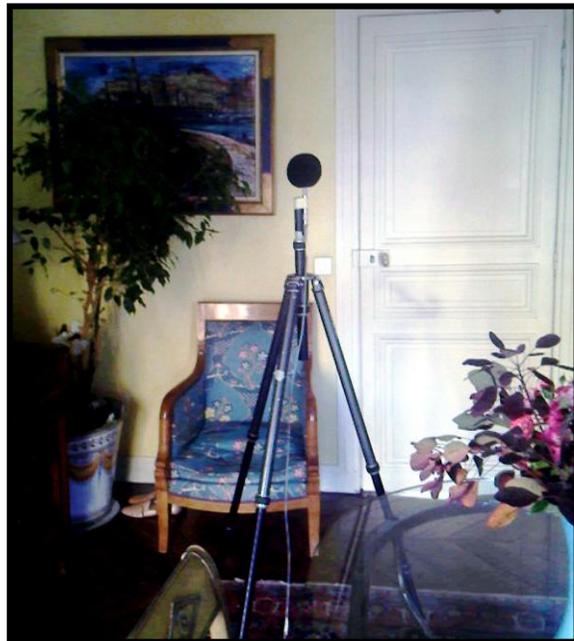
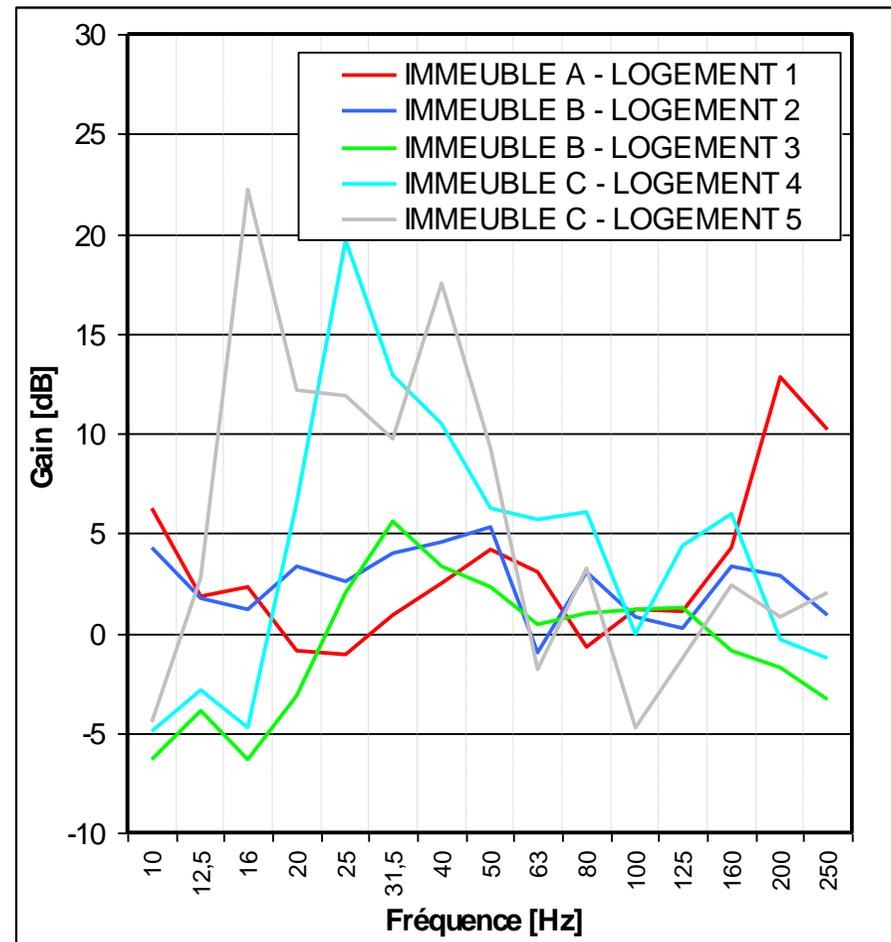
Atténuation globale dans les logements

- Gains acoustiques difficilement corrélés aux gains vibratoires
- Gains importants pour une aiguille et moins pour la seconde
- Atténuation acoustiques allant de 2 à 12dB
- Atténuations vibratoires allant de 0 à 9dB

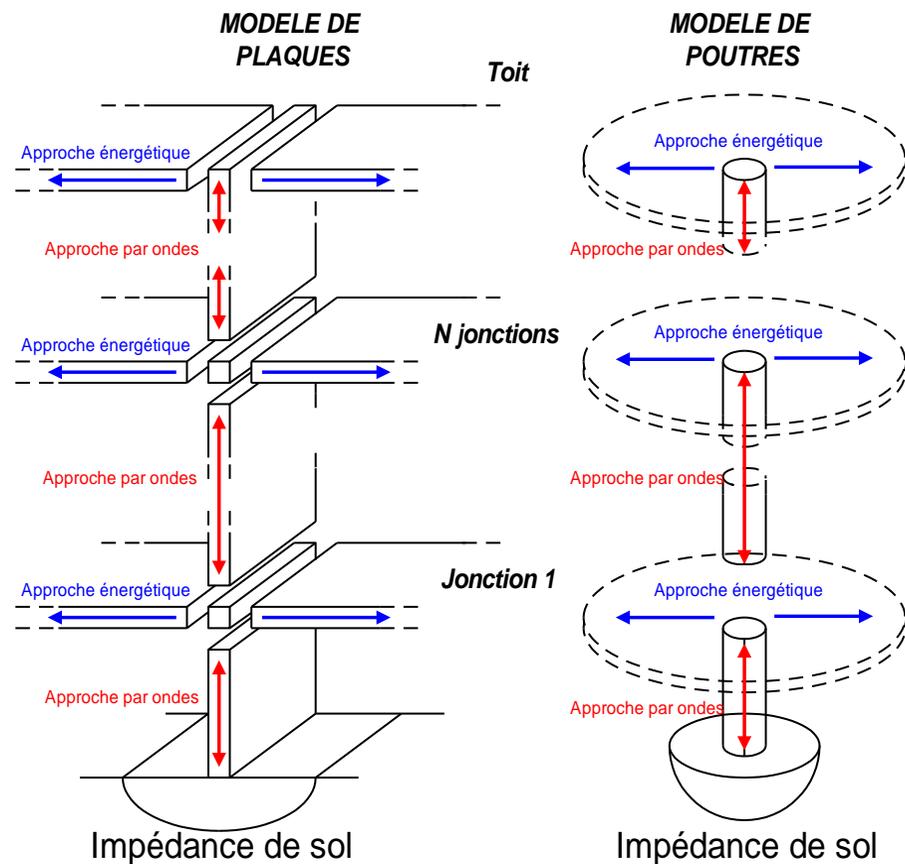
Transferts vibratoires dans le bâtiment

■ Atténuation mesurée

- Valeurs globales (tri-axe),
- Décorrélée,
- Source réelle

■ Atténuation calculée

- Vibration verticale,
- Approche simplifiée,
- Un seul élément porteur,
- Données matériaux issues de la littérature,
- Déjà comparée à d'autres méthodes (CSTB)

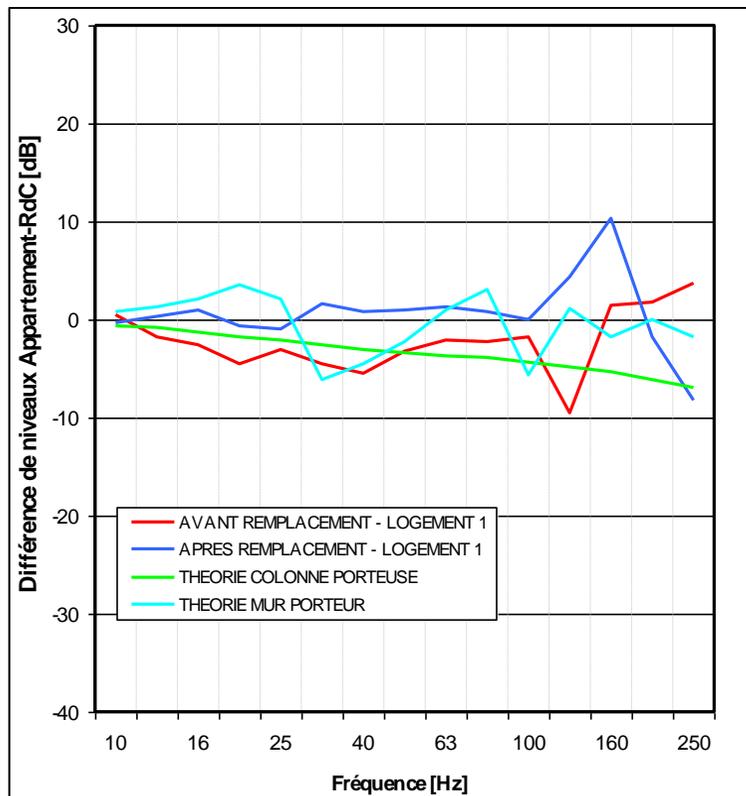
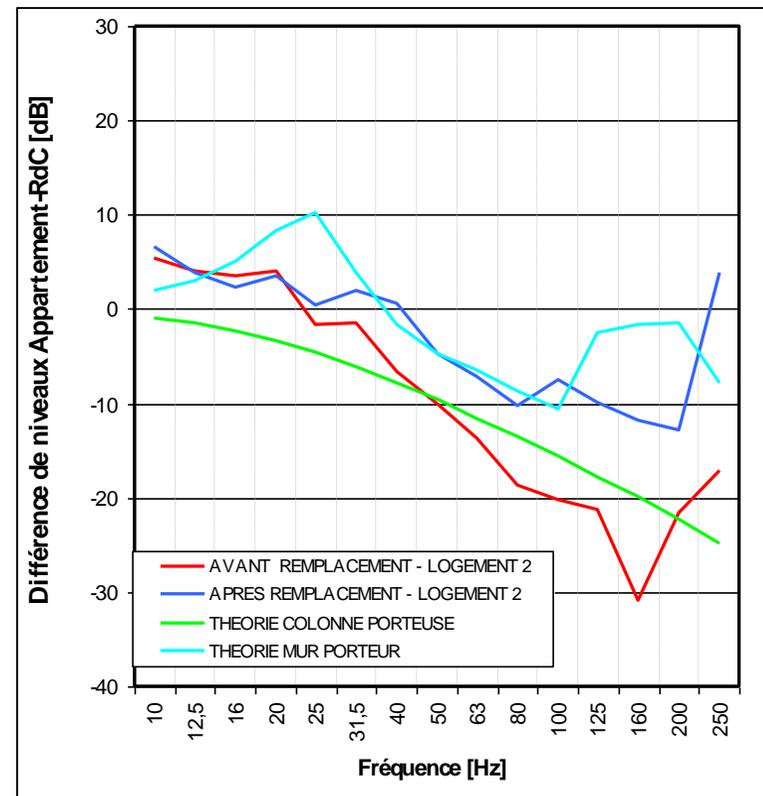
Transferts vibratoires dans le bâtiment

- Différences entre valeurs mesurées avant et après remplacement
- Mur porteur et colonne porteuse donnent des résultats cohérents

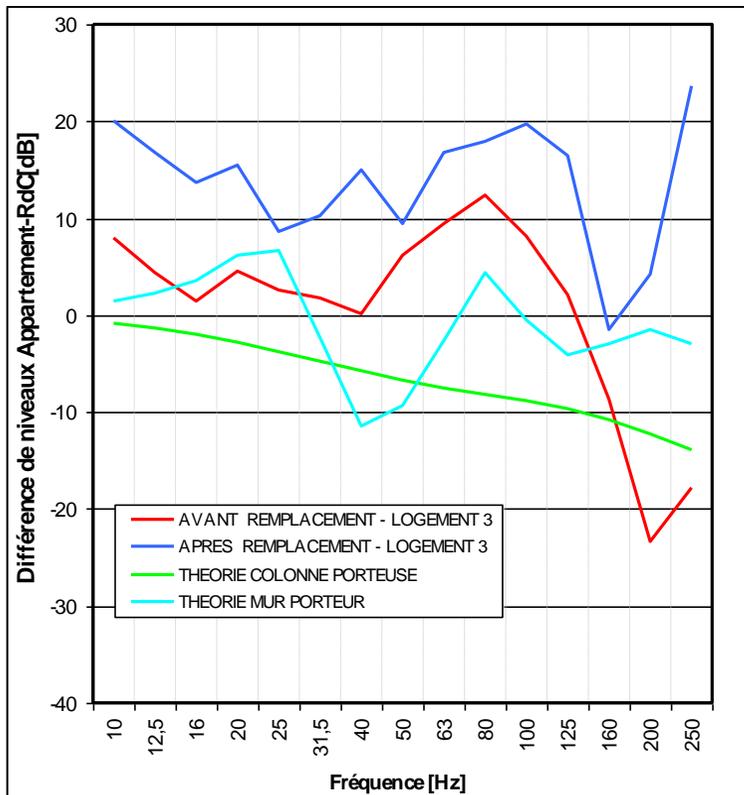
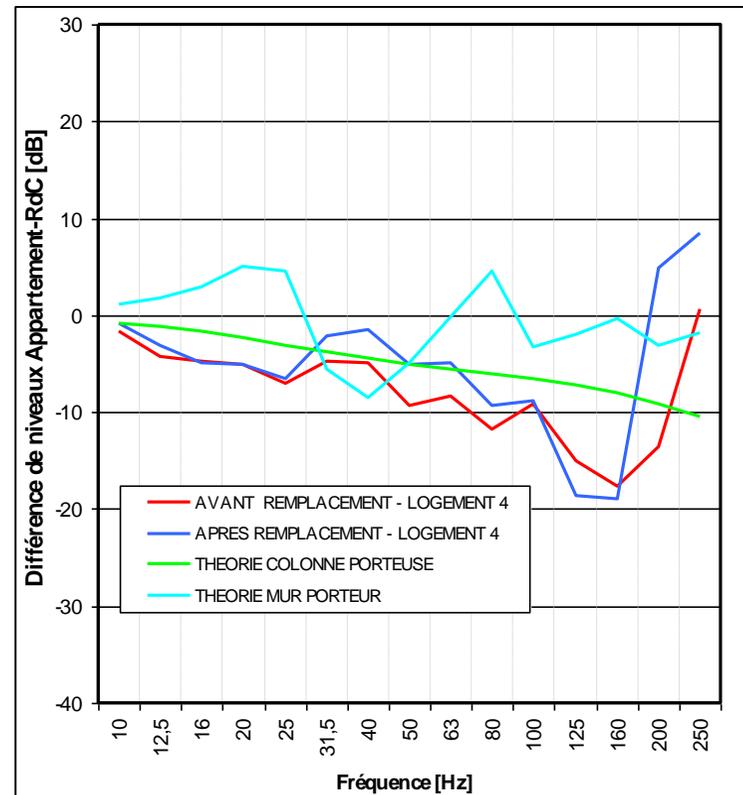
Transferts vibratoires dans le bâtiment

Différences entre valeurs mesurées avant et après le remplacement
Mur porteur et colonne porteuse donnent des résultats cohérents

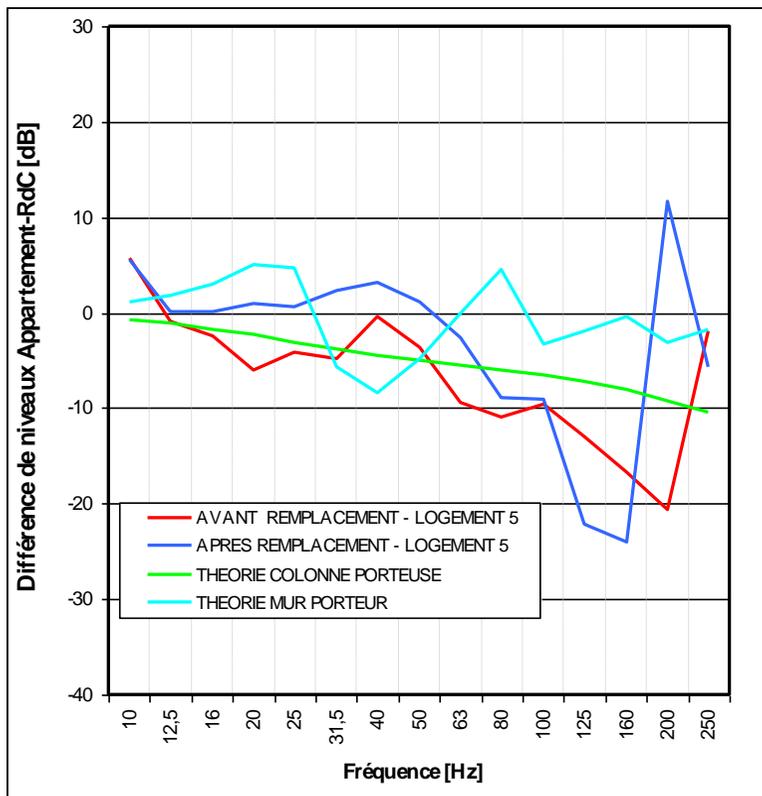
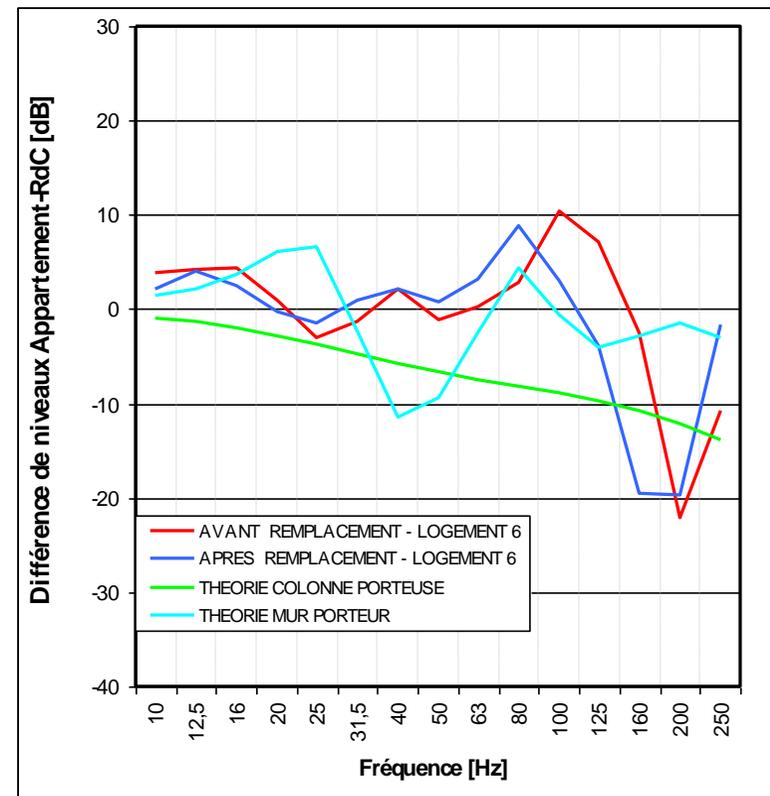
Transferts vibratoires dans le bâtiment

Différences entre valeurs mesurées avant et après le remplacement
Mur porteur et colonne porteuse donnent des résultats cohérents

- Écarts de 0,1 à 5dB en valeur globale sur la gamme de fréquence
- Différences importantes pour le logement n ° 3
