RALENTISSEURS DE VITESSE

Impacts acoustiques au passage de véhicules

16/04/2024

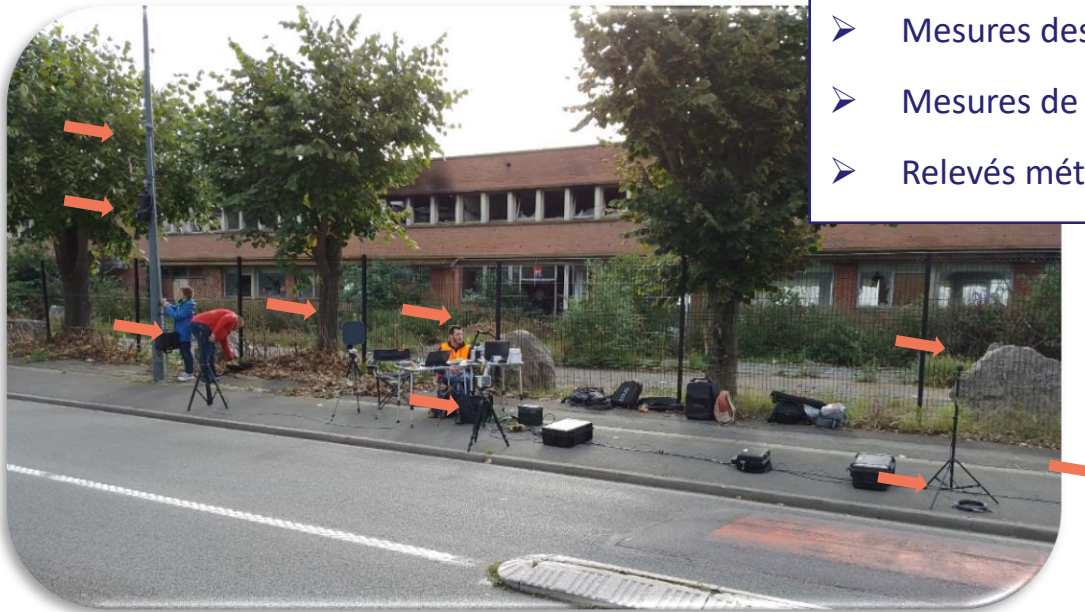
- Mesures acoustiques en bord de voie au passage des véhicules maîtrisés et des véhicules du trafic
- Mesures acoustiques à 10m en amont et en aval du ralentisseur
- Recherche de la source de bruit prédominante par caméra acoustique
- Mesures de bruit sur 24h (pose sur du mobilier urbain)
- Mesures des vibrations en bord de voie
- Mesures de la vitesse des passages de véhicules
- Relevés météorologiques
