# **Vers une séparation des rôles du concepteur d'infrastructure et du concepteur de bâtiment ...**

**Corinne FILLLOL** <sup>1)</sup>

<sup>1)</sup> *Pôle d'ingénierie en Acoustique et Vibrations - Régie Autonome des Transports Parisiens,  
13 rue Jules Vallès, JV26, 75547 Paris Cedex, France  
corinne.fillol@ratp.fr*

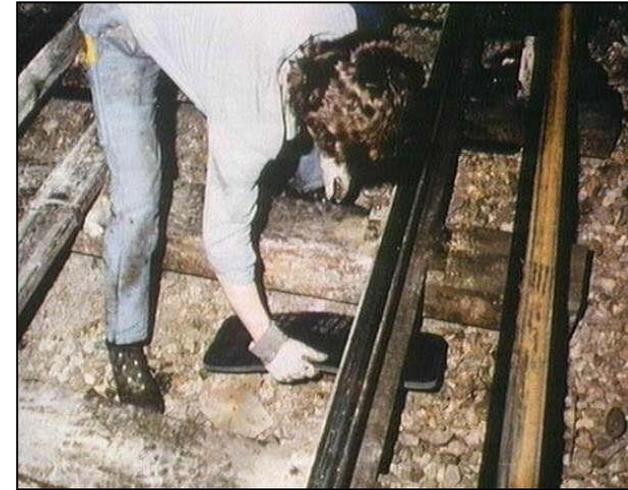
## ▲ Mise en place de solutions curatives

- Pose de semelles et de tapis résilients : 50% des voies souterraines isolées,
- Meulage des voies (116km en 2006),
- Mise en place de cœurs de voies à antennes soudées, révisions périodiques des appareils de voie,
- Traitement des viaducs tels que Pont du Nord (L2) et Saint Germain (RER A) (pose directe avec découplage de la voie et du tablier (gain de 5 à 8dB)).
